**IPAC -Inventário de Proteção do Acervo Cultural do Município de
CONSELHEIRO LAFAIETE- Minas Gerais - Brasil**

**BEM IMÓVEL / ESTRUTURA ARQUITETÔNICA E
URBANÍSTICA**

**IPAC/MG: BI –
02/2025**

1. Designação: Capela de Nossa Senhora da Conceição (LARMENA)

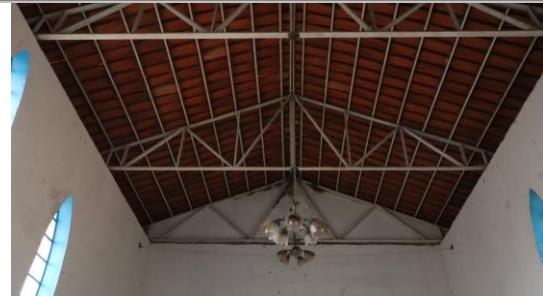
Figura 08: Vista interna do telhado
Autoria: Tayami Fonseca França
Data: 15/09/2025

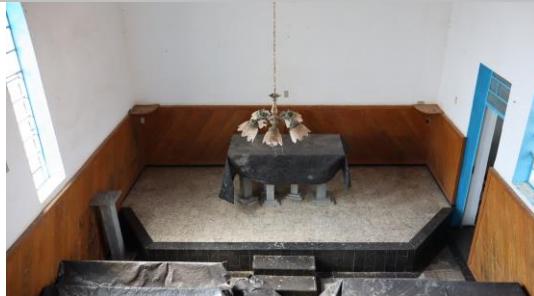
Figura 09: Vista do presbitério
Autoria: Tayami Fonseca França
Data: 15/09/2025

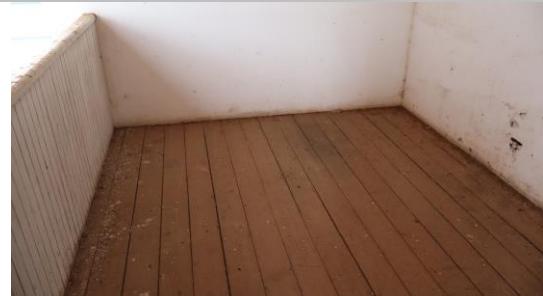
Figura 10: Vista do piso do coro
Autoria: Tayami Fonseca França
Data: 15/09/2025
