**Inventário de Proteção do Acervo Cultural do Município de
CONSELHEIRO LAFAIETE - Minas Gerais - Brasil**

BEM MÓVEL E INTEGRADO

**IPAC/MG: BMI –
02/2025**

1. Designação: Painel de Azulejo Português do Larmena				
2. Município: Conselheiro Lafaiete	3. Distrito: Sede			
4. Endereço: Rua Doutor Zbral, nº 979, bairro Museu	5. Responsável: Luiz Ricardo Santos (coordenação geral do LARMENA)

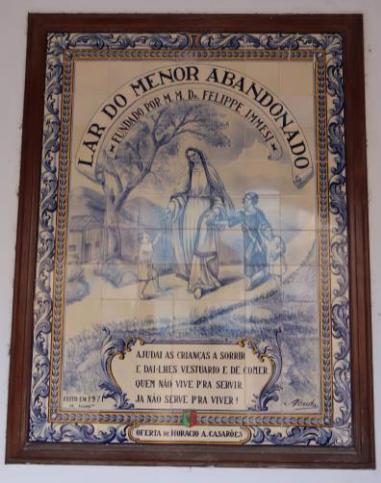
Figura 01: Vista do Painel de Azulejo Português do Larmena Autoria: Tayami Fonseca França	Figura 02: Vista da localização do Painel Autoria: Tayami Fonseca França Data: 15/09/2025

18. Descrição: Painel figurativo em azulejos cerâmicos, retangular, moldurado em madeira lisa, composto por 12 x 8 módulos. A composição central é pintada em tons de azul sobre fundo branco, técnica característica da azulejaria portuguesa tradicional, e traz a inscrição “Lar do Menor Abandonado – Fundado por M.M. Dr. Felippe Immesi”.

23. Análise do estado de conservação: A pintura do painel se encontra em bom estado de conservação. Há trincas em alguns azulejos, sujidade generalizada, perdas no rejunte entre azulejos. As madeiras das molduras apresentam envelhecimento do verniz.

25. Medidas de conservação: Realizar limpeza superficial com técnicas não invasivas, utilizando apenas água e escovas de cerdas macias. Não empregar produtos abrasivos, detergentes ou solventes que possam danificar a superfície. Realizar a limpeza e readequação dos rejantes com material compatível. Todas as ações de conservação e restauração devem ser conduzidas sob orientação de profissional habilitado.

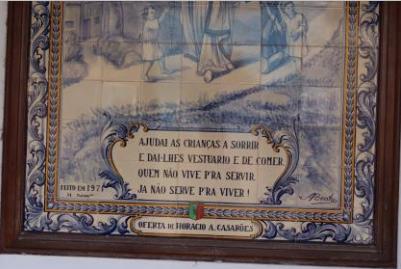
<p>Figura 03: Detalhe da frase na parte inferior do painel Autoria: Tayami Fonseca França Data: 15/09/2025</p>	<p>Figura 04: Detalhe do brasão português Autoria: Tayami Fonseca França Data: 15/09/2025</p>

A cena representa uma figura feminina identificável como a Virgem Maria, conduzindo e amparando três crianças, uma delas com um movimento de tocar um rosário que a Virgem segura. Ao fundo, observa-se uma paisagem campestre com árvore e construção simples, sugerindo abrigo ou casa rural. Abaixo da cena, há inscrição moral e devocional:

O texto inscrito na parte inferior (“Ajudai as crianças a sorrir e dai-lhes vestuário e de comer...”) reforça o sentido de caridade e serviço cristão. A frase dialoga com o nome da instituição representada, o Lar do Menor Abandonado (atual Lar do Menos Amparado)

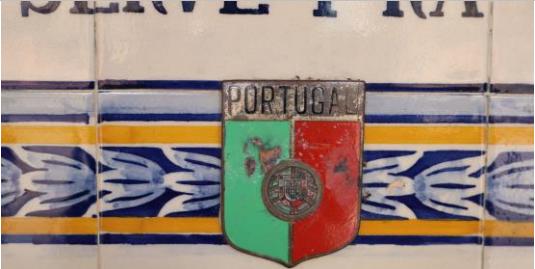
Na parte inferior do painel, encontram-se as assinaturas e dedicatórias: “Feito em 1971 – M. F.^{CA} DO CARV.^{NHO}”, “Oferta de Horácio A. Casarões”, e o brasão da instituição.

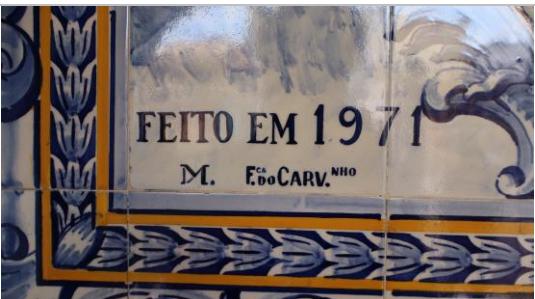
<p>Figura 05: Detalhe da datação e fábrica Autoria: Tayami Fonseca França Data: 15/09/2025</p>	<p>Figura 06: Detalhe da assinatura do artista Autoria: Tayami Fonseca França Data: 15/09/2025</p>

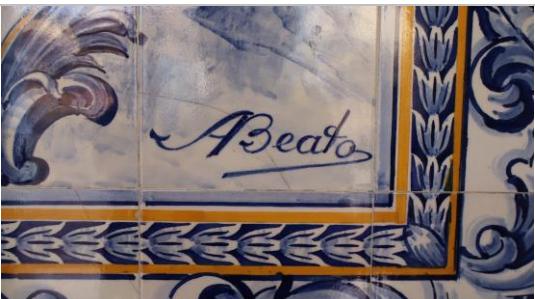
15. Marcas / inscrições / legendas: Na parte central superior: “LAR DO MENOR ABANDONADO”, logo abaixo: “FUNDADO POR M. M. DR. FELIPPE IMMESI”. No terço inferior central os dizeres: “AJUDAI AS CRIANÇAS A SORRIR E DAI-LHES VESTUARIO E DE COMER. QUEM NÃO VIVE P’RA SERVIR. JÁ NÃO SERVE P’RA VIVER!”. Logo abaixo há um brasão imperial de Portugal e abaixo dele os dizeres: “OFERTA DE HORACIO A. CASARÕES”. No lado inferior esquerdo da perspectiva do observador há a datação e identificação de fabricação “FEITO EM 1971” e a abreviatura: “M. F. ^{CA} CARV. ^{NHO} ”. Já no lado direito, há uma assinatura do artista “ABeato”.

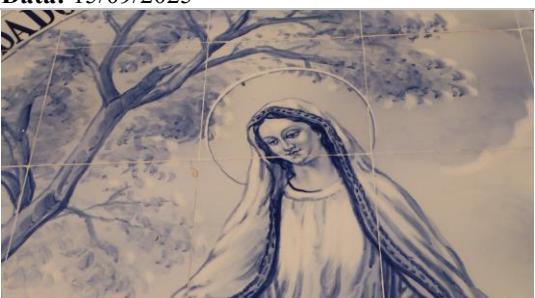
<p>Figura 07: Detalhe da pintura da Virgem Maria Autoria: Tayami Fonseca França Data: 15/09/2025</p>	<p>Figura 08: Detalhe da pintura das crianças Autoria: Tayami Fonseca França Data: 15/09/2025</p>

30. Iconografia: O painel representa Nossa Senhora de Fátima, figura central da devoção mariana contemporânea, especialmente difundida a partir das aparições de 1917 em Portugal. A Virgem é retratada de forma serena, conduzindo três crianças, uma referência aos três pastorinhos de Fátima: Lúcia, Francisco e Jacinta. O gesto da santa, com a mão estendida e o olhar voltado para as crianças, reforça o caráter protetor e maternal de Maria, que guia os fiéis no caminho da fé e da oração.

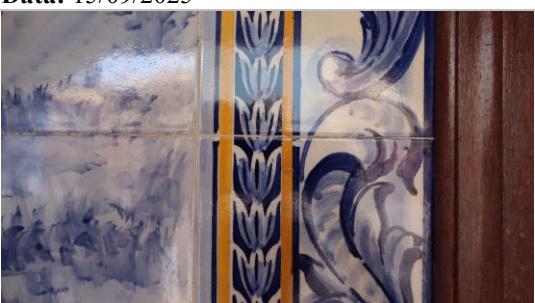
<p>Figura 09: Detalhe da pintura floral e de acantos Autoria: Tayami Fonseca França Data: 15/09/2025</p>	<p>Figura 10: Detalhe da moldura em madeira. Autoria: Tayami Fonseca França Data: 15/09/2025</p>

O painel é emoldurado por uma barra decorativa azul-cobalto, composta por acantos e elementos florais estilizados, formando uma moldura ornamental contínua, típica dos painéis
